ATENDIMENTO EMERGENCIAL - RELATÓRIO DE VISTORIA TÉCNICA

Operação Verão 2020-2021

Município: Pinhalzinho

Natureza do(s) evento(s)/Cod. COBRADE: Erosão Continental (1.1.4.3.0)

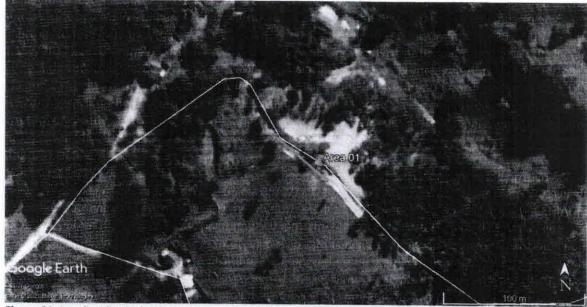
Figura 01: Localização da área vistoriada no Município de Pinhalzinho em 15/02/2021. A linha vermelha indica o trecho mais severamente atingido pela erosão. (fonte: Google Earth, 2021).

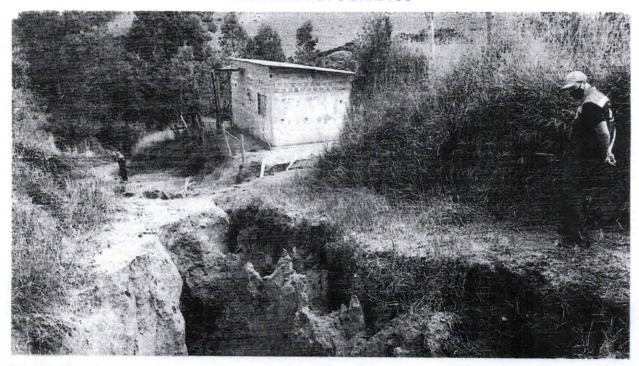
Foto 01: Moradia em risco e via de acesso intransitável. Formação de múltiplos pontos de erosão superficial e formação de ravinas de grande porte.

- a) Manutenção da interdição preventiva realizada na moradia indicada e da interdição da via de acesso, promovendo a sinalização com fitas zebras, placas informativas e demais materiais para reforçar as interdições;
- b) Monitoramento constante da evolução dos processos erosivos ao longo da via e das feições de instabilidades geotécnicas nos taludes de corte. Atenção especial deve ser dada à área quando registrados altos valores de índices pluviométricos, para os períodos de 24 h e acumulados de 72 h;
- c) Avaliação da necessidade de remoção de árvores em risco de queda próximas ao topo do talude de corte executada por profissional devidamente habilitado para tal, em especial àquelas nos trechos onde as árvores apresentam suas raízes expostas;

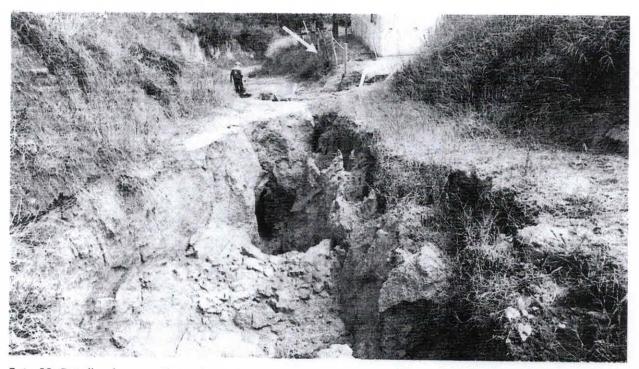
Foto 02: Detalhe de parte do trecho mais afetado pelo processo erosivo formando ravinas ao longo da via. A seta amarela indica a posição da moradia em risco. A seta vermelha indica a presença de erosão subsuperficial com formação de dutos e vazios.

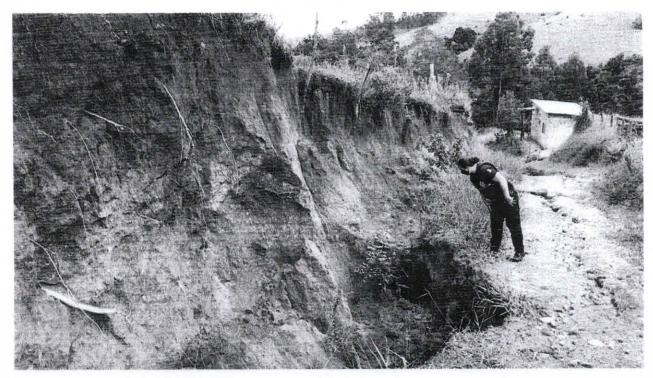
Foto 03: Detalhe para talude de corte em solo exposto sofrente ação erosiva superficial, na base deste talude ocorre a formação de ravina, além de processos erosivos menos intensos (sulcos) ao longo de todo o trecho.

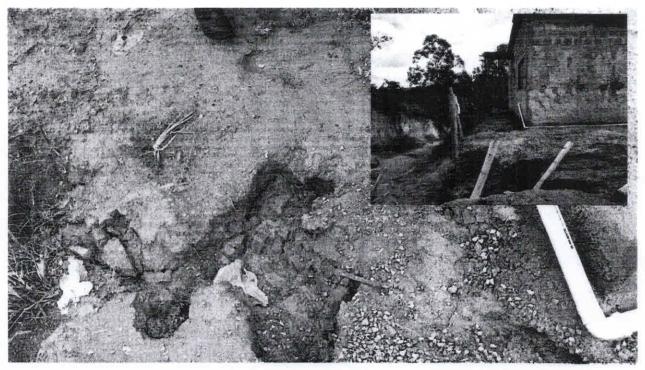
Foto 04: Intenso processo erosivo junto ao terreno ocupado pela moradia, desestabilizando parcialmente o terreno no entorno da mesma.

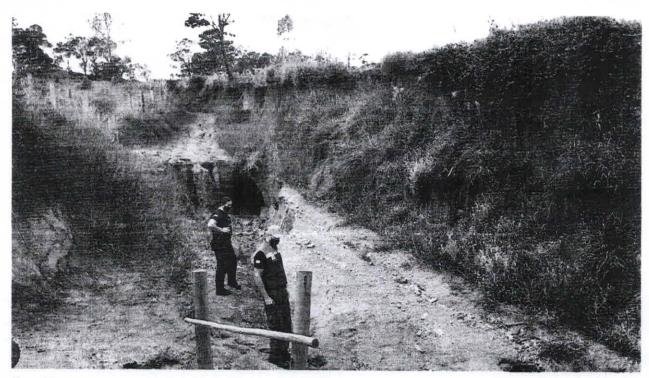
Foto 05: Vista para montante, a partir da moradia em risco, evidenciando a proximidade entre a moradia e o processo erosivo na via.

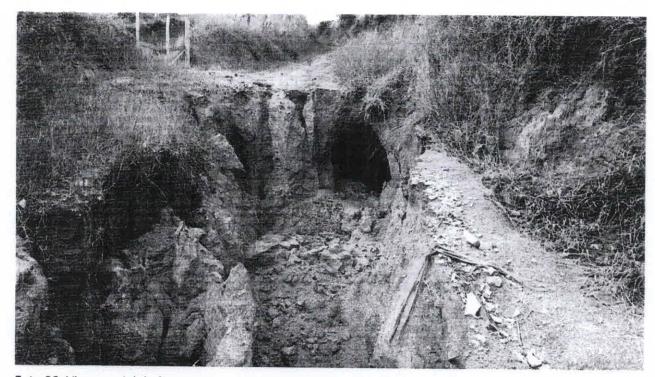
Foto 06: Vista parcial da formação de ravina com dimensões aproximadas de: 13m de comprimento, 04m de largura e 03m de profundidade. São notados pontos de formação de alcovas (vazios) e dutos escavados pelo processo erosivo.

d) Promover a elaboração de projeto básico e/ou executivo visando a execução de obras civis destinadas à estabilização dos processos erosivos, contemplando o disciplinamento e a adequada destinação das águas superficiais/pluviais.

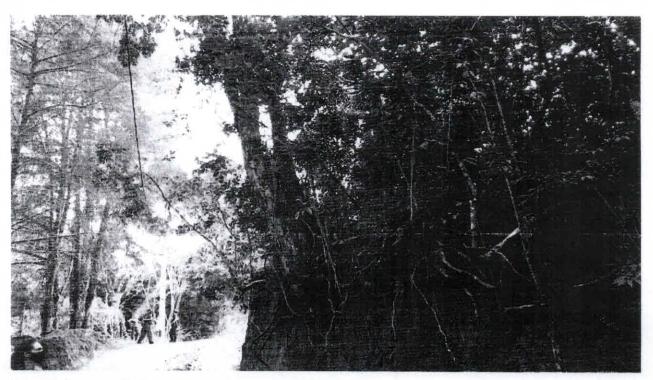
Foto 07: Presença de árvores com raízes expostas junto ao talude de corte da via. A seta vermelha indica a posição da rede de energia elétrica.

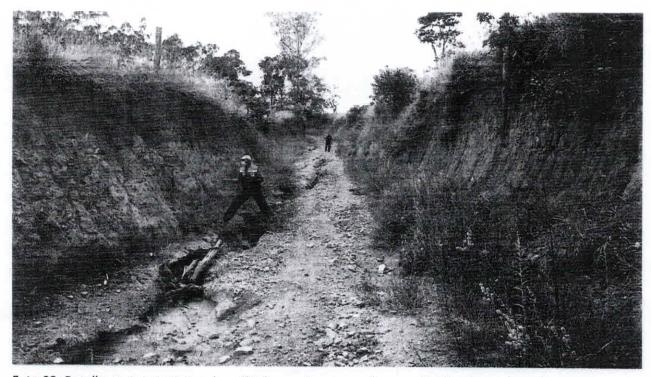
Foto 08: Detalhe para a presença de múltiplos pontos de erosão superficial ao longo de toda a via. Sulcos e ravinas de menores dimensões localizadas a montante da posição da moradia.

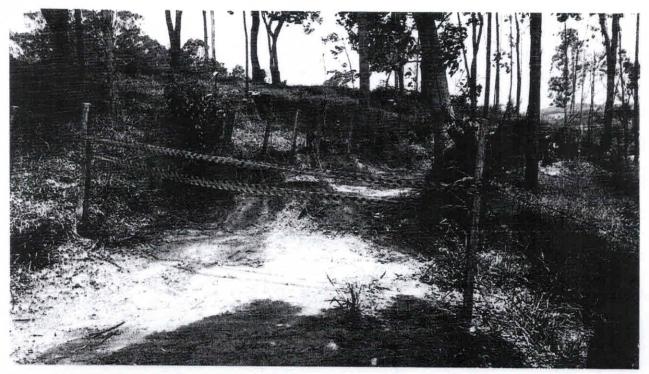
Foto 09: Interdição da via realizada pela prefeitura municipal de Pinhalzinho.
